## (4) ストレートピンに発生したさびの原因究明

### 耐食性に影響を及ぼすめっき膜厚の調査

#### 株式会社明光堂

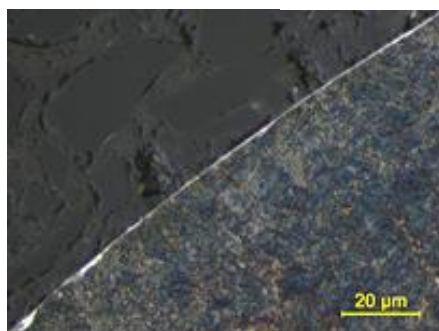
観察結果より、図 2(a)で示すように、さびが多く発生しているピンのめっきの膜厚が、薄くなっていることが確認されました。この結果を基に、膜厚の管理を強化することを薦め、同様の現象が発生した際には原因追跡と対策の実施ができるよう、ロットごとに製造に関する条件等の情報を表示するように改善しました。その結果、さび大量発生トラブル収束に繋げることができました。

図 2(a) さびが多く発生しているピンの断面観察結果

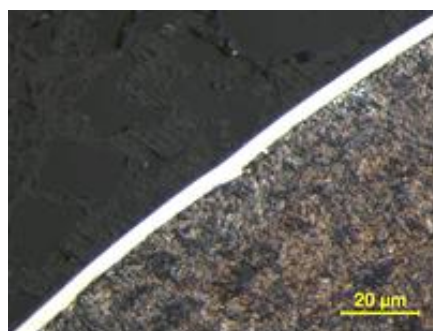
図 2(b) さびが発生していないピンの断面観察結果
