(4) 刻印金型の刻印不良の原因解明

断面観察及びマッピング分析による不良原因の調査

中国化薬株式会社

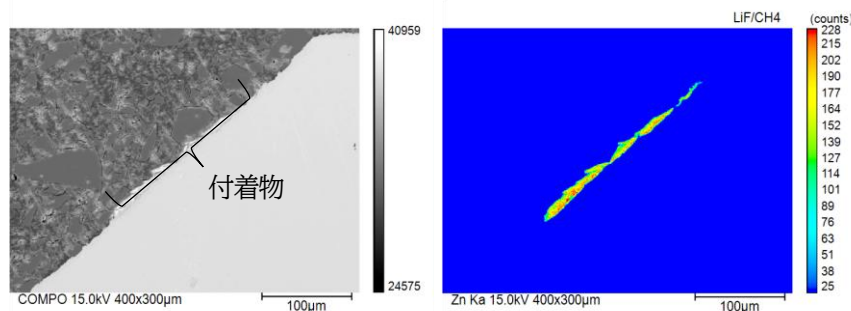
図 3 図 1 中黄色破線部断面の EPMA による亜鉛のマッピング分析結果

次に、刻印文字部表面近傍断面をより詳細に観察したところ、図 3 の左図に示すように付着物が存在しており、EPMA による元素マッピング分析(図 3 の右図)の結果、付着物は亜鉛を主とするものであることが分かりました。刻印対象の製品の材質が亜鉛メッキした鋼板製であることから、刻印時に鋼板表面から剥離した亜鉛(粉)が、刻印表面に堆積付着したものであると考えました。

そこで、定期的なメンテナンスを行い、付着物を除去することを助言し、問題は解決しました。
