光切断法による細管内面の損傷計測 (第3報, 損傷寸法計測プログラムの開発)

Damage Measurement on Inside of Thin Tube Using Light Section Method

(3rd report, Development of the Program which can be Measured
the Size of Damage)

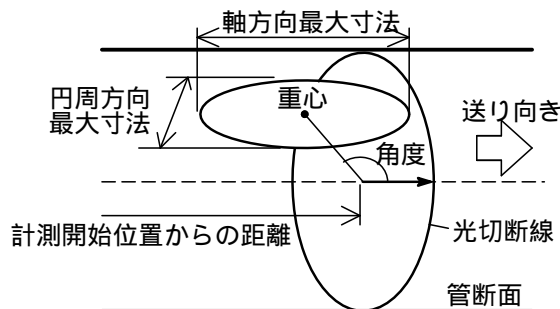
図 2 計測項目説明図

損傷計測プログラムの計測項目は次のとおりである(図 2)。

- 円周方向の最大損傷寸法
- 管軸方向の最大損傷寸法
- 損傷の角度
- 損傷の計測開始点からの距離

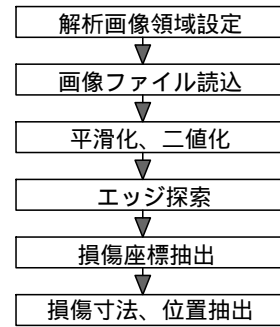
図 3 損傷計測処理フロー

図 3 に損傷計測プログラムの流れを示す。また、図 4 に各処理過程における出力画像を示す。図

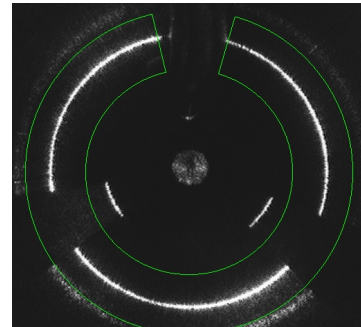
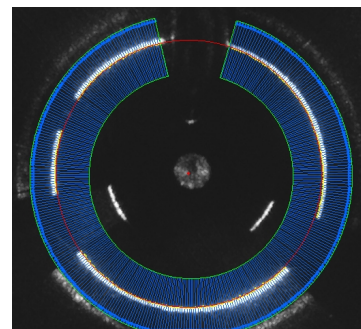
図 4 損傷計測処理の様子

(a) マスク領域設定

(b) 2 値化後

(c) エッジ検出

次に、このエッジ座標より損傷端を探索し、これより損傷寸法を求めた。損傷端の座標をそれぞれ (x_1, y_1) , (x_2, y_2) とすると円周方向の寸法 l は次式で表わせる。

1 本の管を撮影した画像についてこの処理を実行し、損傷端の座標をもとに複数画像フレームにわたる損傷をそれぞれ関連づけた。この関連づけた結果より、軸方向の最大損傷寸法および損傷の重心を求めた。

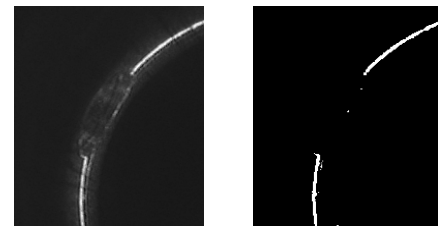
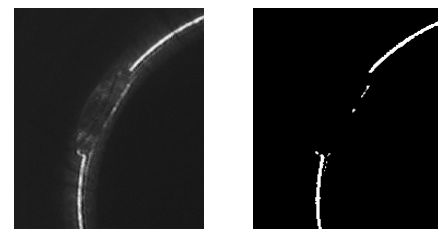
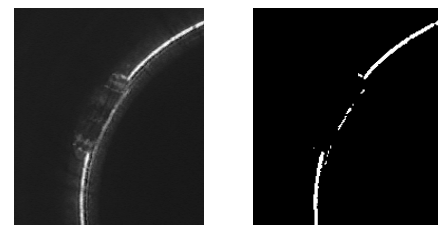
図 5 誤認識となる画像例

原画像 2値画像
(a) 軸方向位置 6.5mm

原画像 2値画像
(b) 軸方向位置 7.0mm

原画像 2値画像
(c) 軸方向位置 7.5mm

画像フレーム間で連続する損傷を不連続と誤認識した画像の例を図5に示す。この図は管内径 $\phi 21\text{mm}$ において、軸方向の位置が(a)6.5mm, (b)7.0mm, (c)7.5mmにおける原画像とこれをしきい値120で2値化した画像である。(b),(c)の原画像では損傷のエッジ部の画像輝度が高く、2値化後にエッジ部が抽出されていることが確認された。

一方、管軸方向の損傷寸法については最大誤差が1.5mmであり、全般的に誤差が大きい。このような誤差が生じる原因は次のように考えられる。(1) 管軸方向の解像度はプローブ挿入ピッチの0.5mmであること。(2) 損傷のバリによる散乱光や損傷内部のレーザー光散乱が原因で、2値化後に損傷上に現われた線を解析処理プログラムが損傷と誤認識し、連続する画像フレーム間の損傷を不連続と認識したこと。

本研究では、光切断法による非破壊計測手法を提案し、レーザー発振器と小型CCDカメラを検出器とする装置を構築した。本システムにおいて非破壊で損傷計測を可能とする機能の追加を目的に、光切断線抽出アルゴリズムならびに寸法計測アルゴリズムを開発した。そして、擬似損傷に対する計測実験を行い、開発したシステムの精度を検証した。その結果、円周上の損傷寸法の計測に対しては十分な精度を得た。しかし、管軸方向の損傷寸法については、損傷のバリや散乱光により画像フレーム間で連続する損傷を捉えられず、大きな誤差が発生した。
