# 携行可能な細管内面損傷測定装置の開発

田中 秀樹 長谷川 尚哉†

# Development of Portable Damage Measurement Device for Inside of Thin Tube

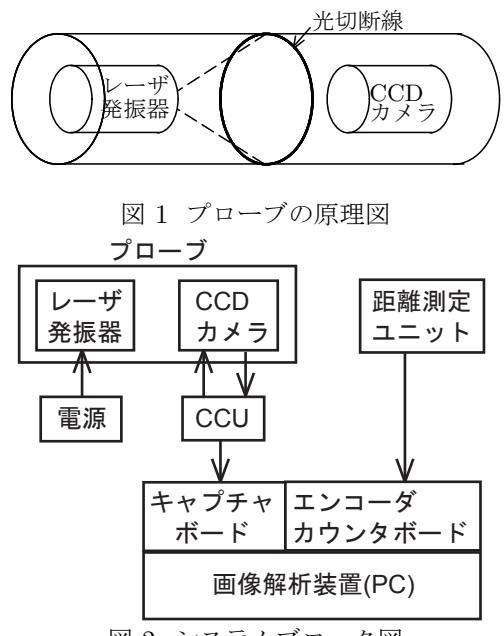
図2 システムブロック図

本システムはプローブ、レーザ発振器用電源、CCD カメラのコントロールユニットである CCU、プロー ブの管内移動量を求める距離測定ユニット、光切断 線から損傷を計測する機能を持つ画像解析装置から 構成される。画像解析装置には CCD カメラ画像を 入力するためのキャプチャボード、距離測定ユニッ トからのエンコーダ信号を取り込むためのエンコー ダカウンタボードを有する。製作したシステム構成 を図 2 に示す。

次に部品の主な仕様を説明する。プローブは管内 面観測用の窓を開けた、直径 19mm × 330mm の 円筒形状である。レーザ発振器の仕様は、出力波長 635nm、最大定格出力 5mW、ビーム径 0.8mm、放 射角 20°(初期設定)である。CCD カメラの仕様は、 外径 12mm、有効画素数 768(H) × 494(V)、走査線

525 本、アスペクト比 4:3 である。画像解析装置の 入力可能な画像サイズは 640 × 480 画素で、管内径 21mm に対する画像の分解能は、プローブの初期設 定では 1 画素当たり 0.05mm である。また、使用す るコンピュータは MPU Celeron 1GHz、メインメモ リ 128MB である。

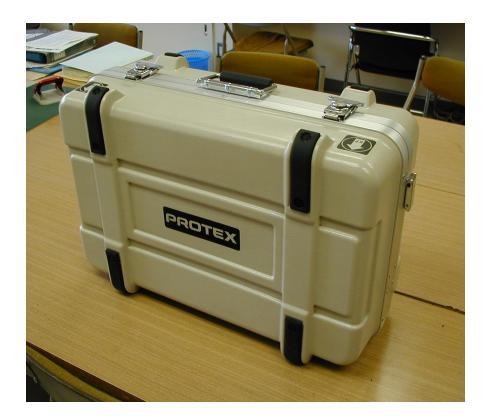
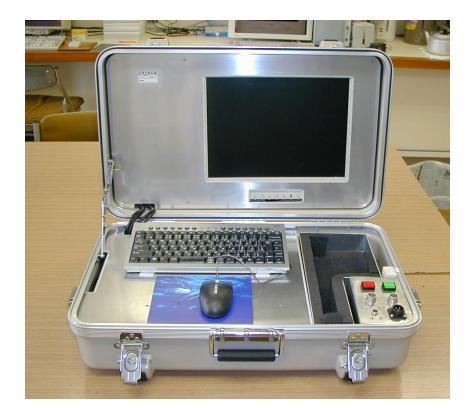
(b) 内部配置図 3 装置の外観

撮影、表示、保存、さらに損傷計測の機能を構築し ており、画像入力ボード、エンコーダカウンタボー ドの接続が必要という制約がある。このためなるべ く体積の小さい PC を選択することで対応した。以 上のような変更とケースへの機器のレイアウトを検 討することで、図 3 の外観のように体積を小さくす ることができた。

そこで、2つの装置の機能を1つのケースの中に 構築することで、携行を可能とする装置の製作を目 指した。コントロールユニットはプローブ・距離測定 ユニットと画像蓄積解析装置とのインターフェース を担う機器である。プローブと距離測定ユニットの インターフェース部をそれぞれ分離して再配置が可 能であることから小型化が可能である。画像蓄積解 析装置はパーソナルコンピュータ (PC) 上に画像の

従来型と今回製作した装置(新型)との寸法および 重量の比較を表1に示す。表の装置列の数字は任意 に付けたケース番号であり、番号2は従来型、新型 とも同じケースであり、プローブ、距離測定ユニッ トならびにプローブを管内に挿入するための挿入棒 を収納する。特に挿入棒は長いためケース寸法も大 きい。従来型の番号1、3はそれぞれ画像解析蓄積装 置、コントロールユニットのケースであり、これを 新型では番号1の寸法のケースに収まるようにまと めた。従来型と新型の体積および重量の合計は、そ れぞれ0.34m<sup>3</sup>、0.14m<sup>3</sup>、63kg、37kgであり、体積 比(新型/従来型)は41%、重量比は59%と体積比、 重量比とも大幅に低減することができた。

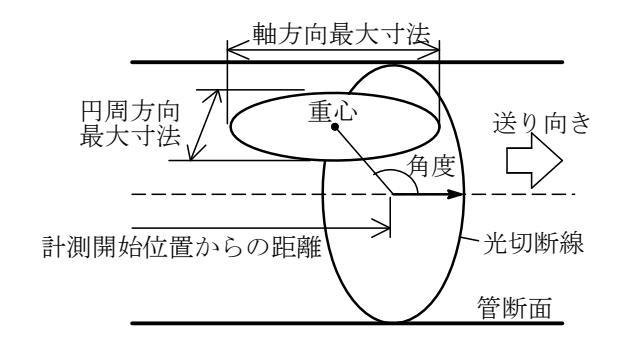
## 図 4 計測項目内容

撮影された画像より損傷の検出と計測を行うプロ グラムを従来型より移植した。プログラム開発には LabVIEW を用いており、LabVIEW をインストー ルしていない新型装置に移植するために単独実行形 式で作成した。損傷の計測項目は図4に示すように、 損傷の重心を基準とした、・円周方向の最大寸法、 ・管軸方向の最大寸法、・損傷の角度、・計測開始 位置からの距離である。

解析結果を表 3 に示す。表の円周、管軸、角度、 位置はそれぞれ、円周方向の損傷最大寸法、管軸方 向の損傷最大寸法、損傷の重心点を通る管断面上の 角度、管軸方向の重心点位置を表わす。プローブ移 動開始位置は各穴とも穴の端より 1.0mm 程度外側か らとした。
